Intervento strutturale delle statue esterne della chiesa del S.S. Salvatore di Bologna

ing. Francesco Bartoli

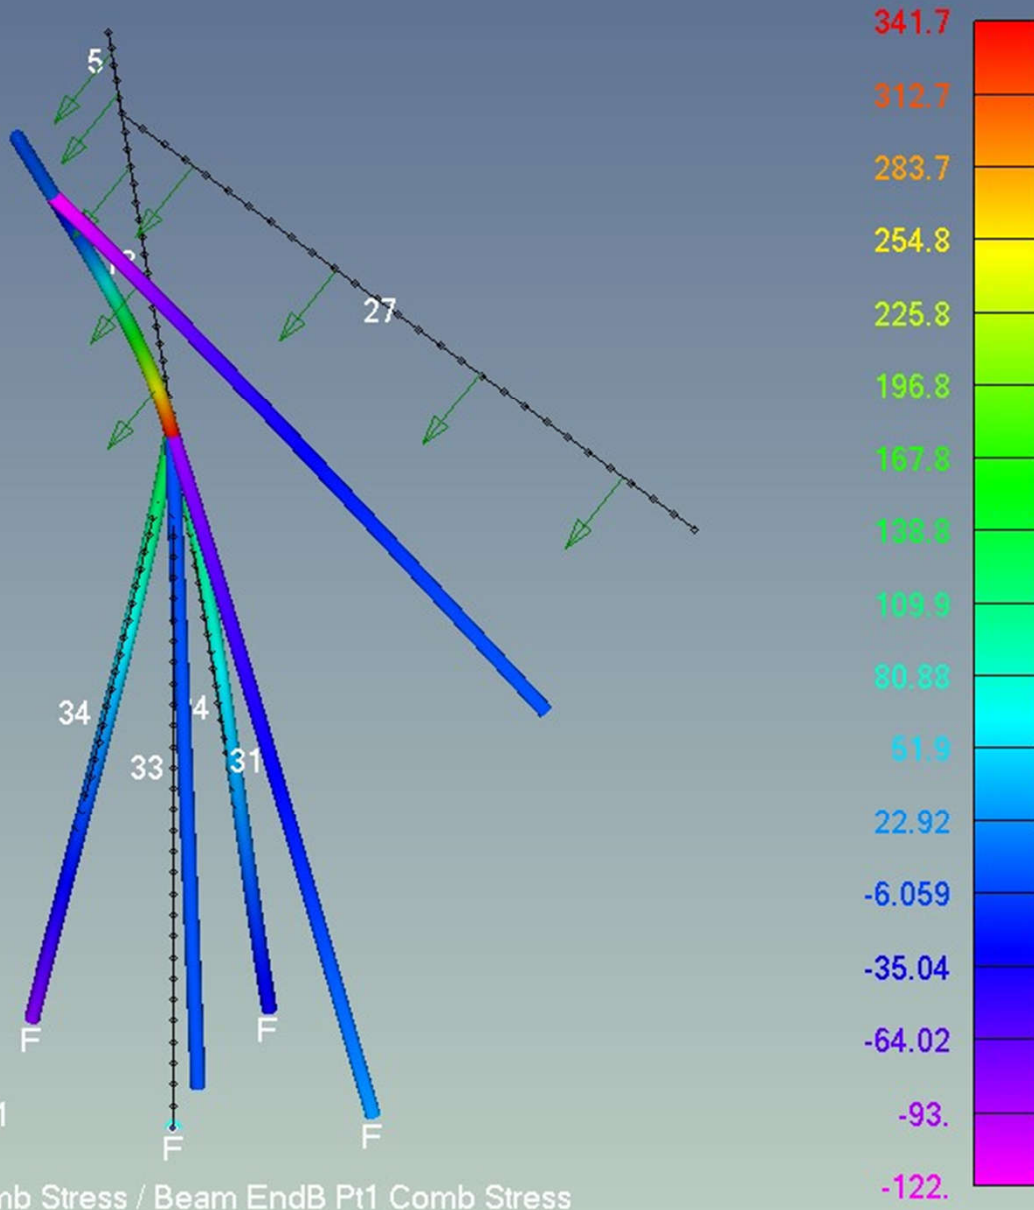
Statua centrale Cristo Analisi preliminare

- Ipotesi iniziale:
- 4 gambe confluenti in sommità del riempimento in muratura;
 - Pressione vento in quota ripartita a metro lineare considerando la superficie verticale di statua misurata su ortofoto;
 - Escluso contributo riempimento che agisce bloccando ulteriormente gli spostamenti – deformata non veritiera in presenza di muratura;
 - Limite snervamento acciaio 450 MPa.

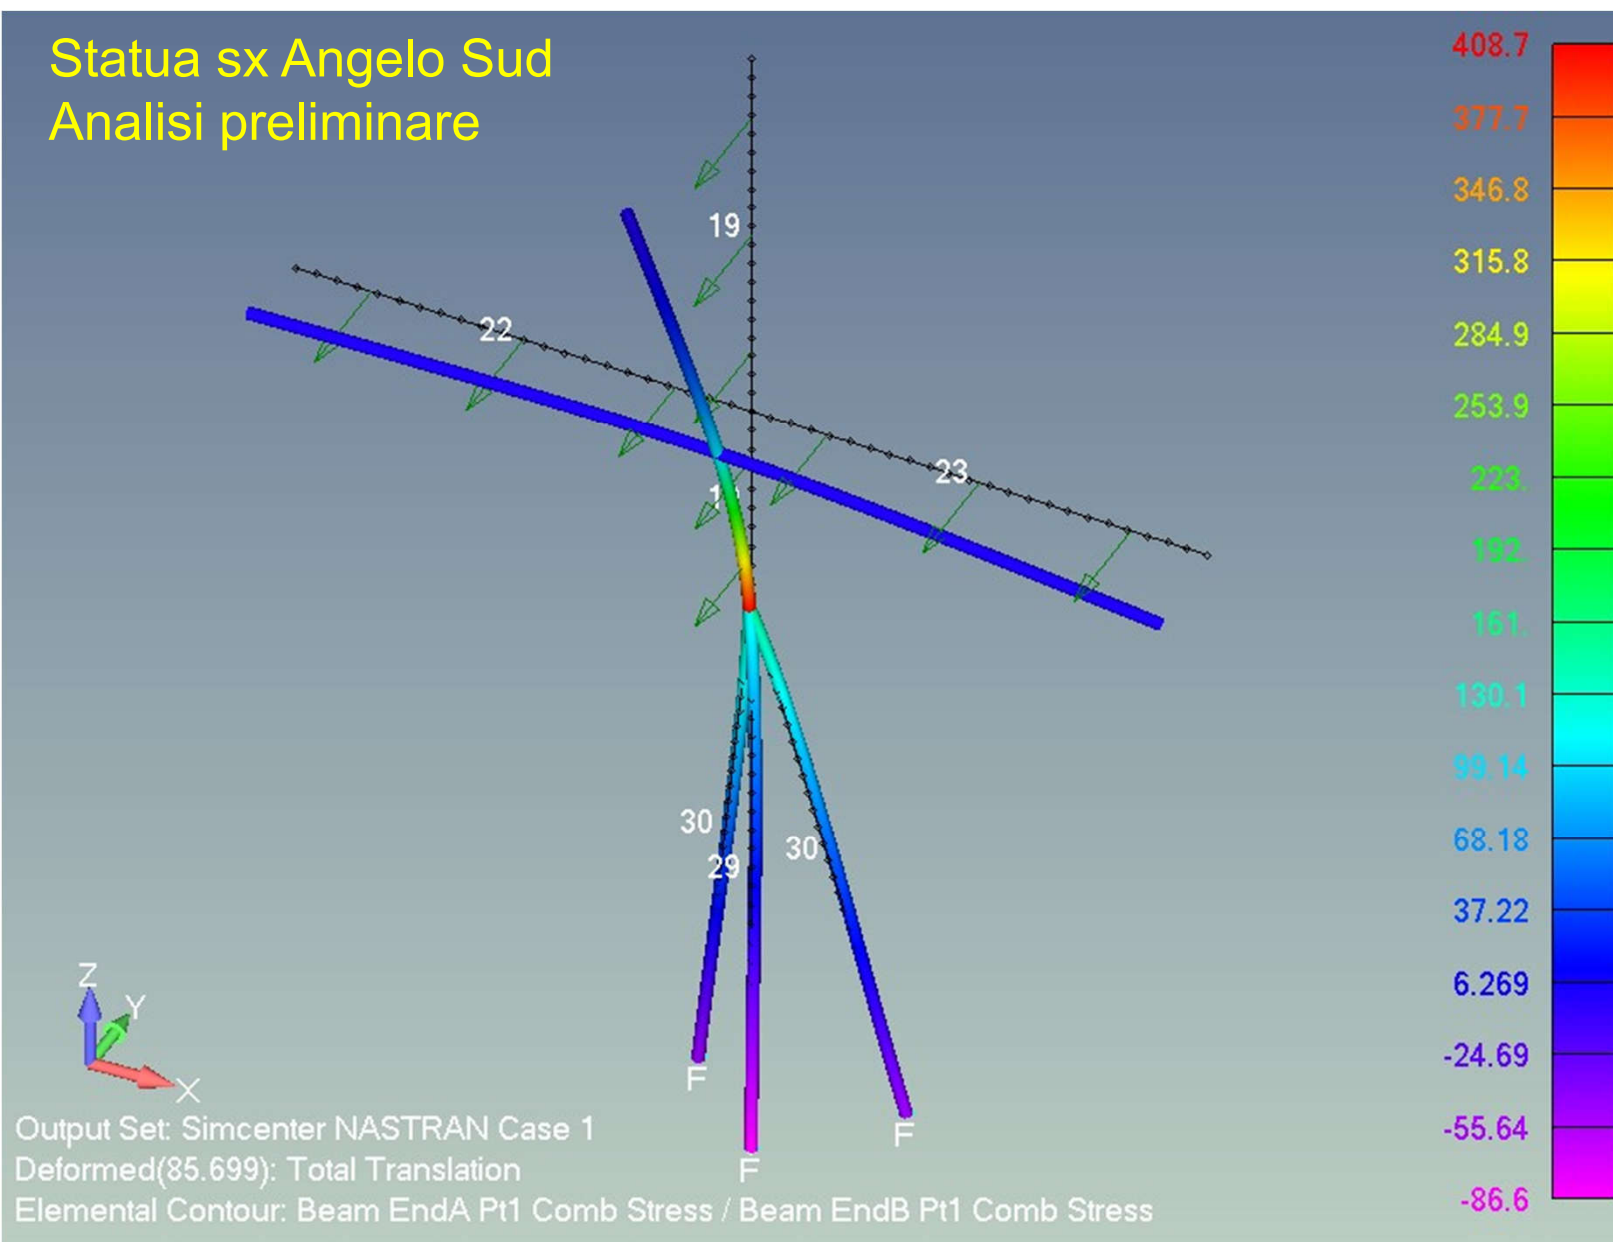
Statua sx Angelo Sud Analisi preliminare

Ipotesi iniziale:

- 4 gambe confluenti in sommità del riempimento in muratura;
- Pressione vento in quota ripartita a metro lineare considerando la superficie verticale di statua misurata su ortofoto;
- Escluso contributo riempimento che agisce bloccando ulteriormente gli spostamenti – deformata non veritiera in presenza di muratura;
- Limite snervamento acciaio 450 MPa.

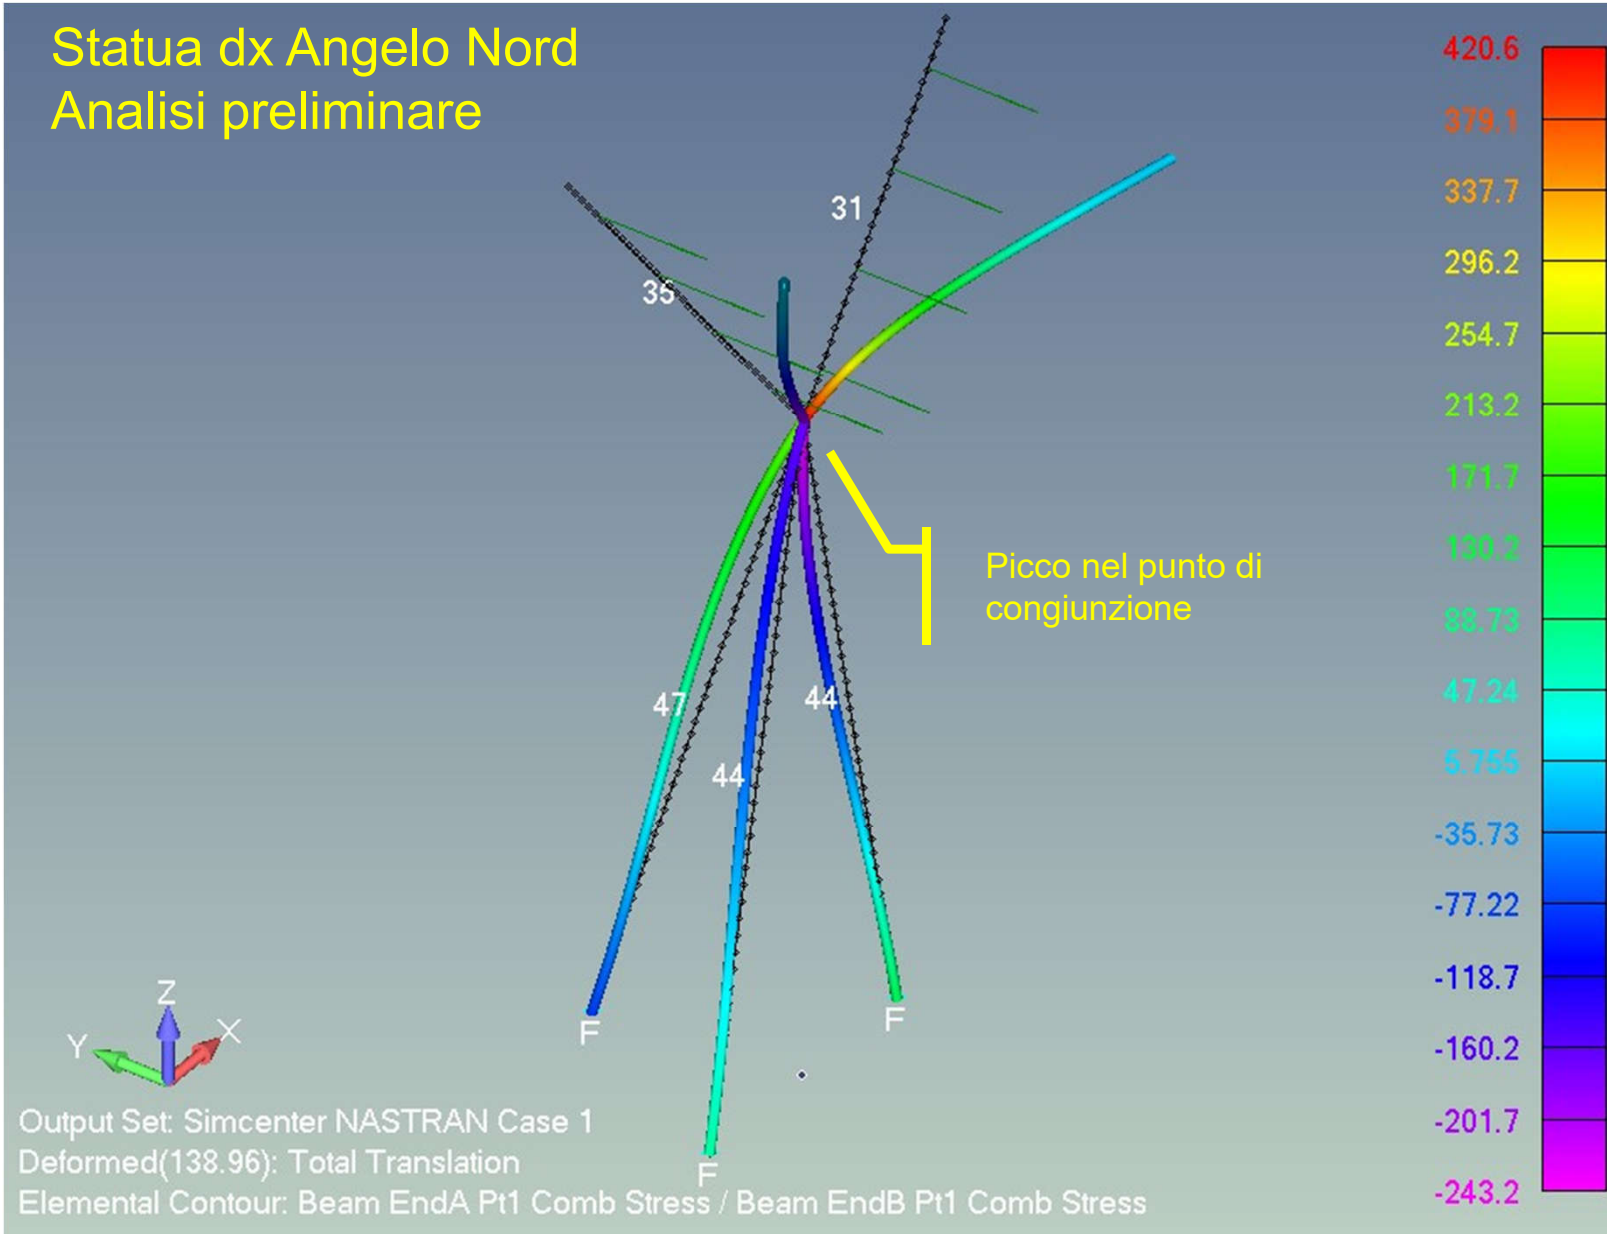
Statua dx Angelo Nord Analisi preliminare

Ipotesi iniziale:

- 4 gambe confluenti in sommità del riempimento in muratura;
- Pressione vento in quota ripartita a metro lineare considerando la superficie verticale di statua misurata su ortofoto;
- Escluso contributo riempimento che agisce bloccando ulteriormente gli spostamenti – deformata non veritiera in presenza di muratura;
- Limite snervamento acciaio 450 MPa.

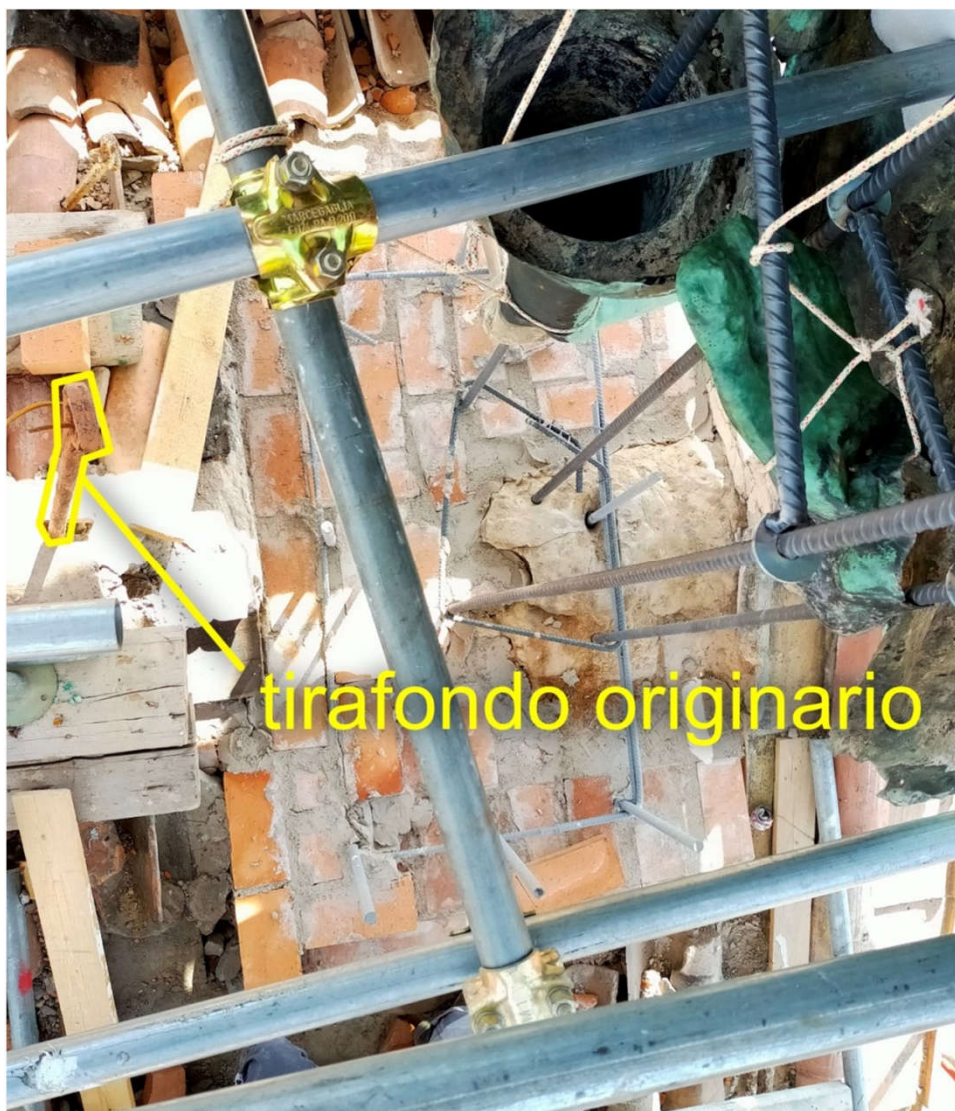
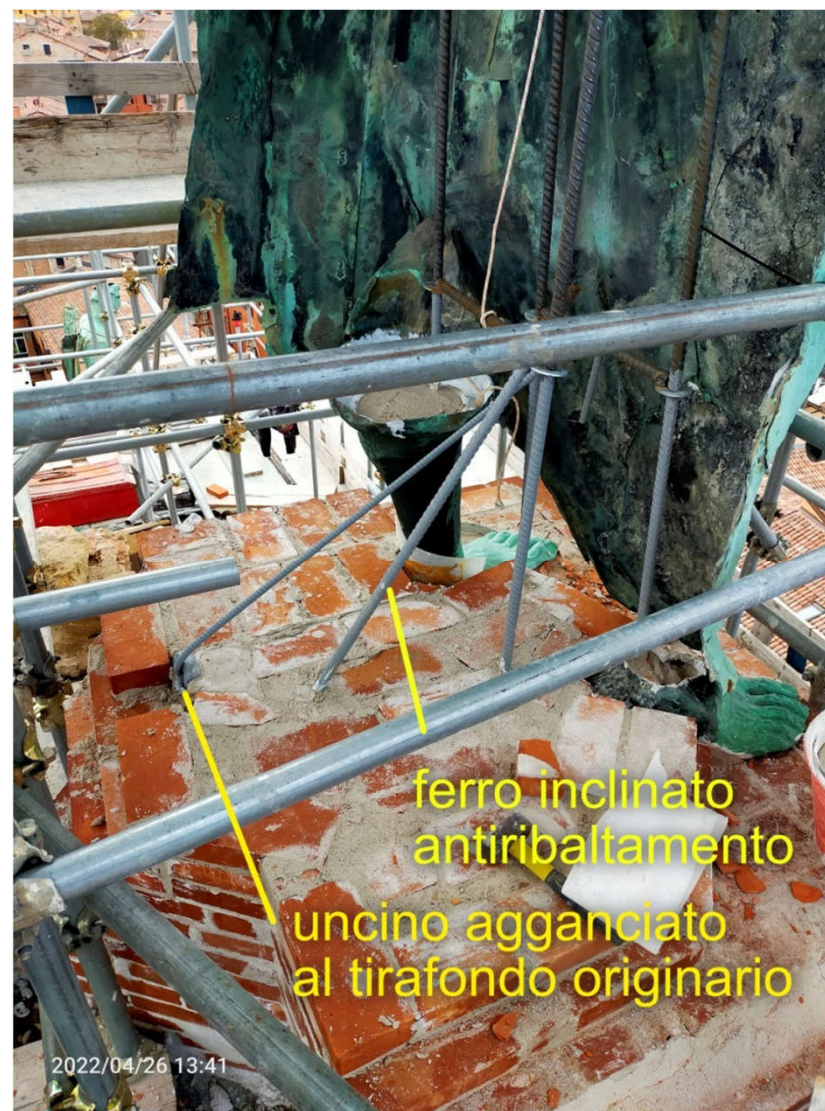
Dove possibile mantenuti elementi originari quali:

- Tirafondo del Cristo;
- Asta centrale angelo nord.

Muratura modellata sulla lamiera → Processo inverso

Alcune lamiere presentavano deformazioni antiche ad indicare ripristini eseguiti nei secoli

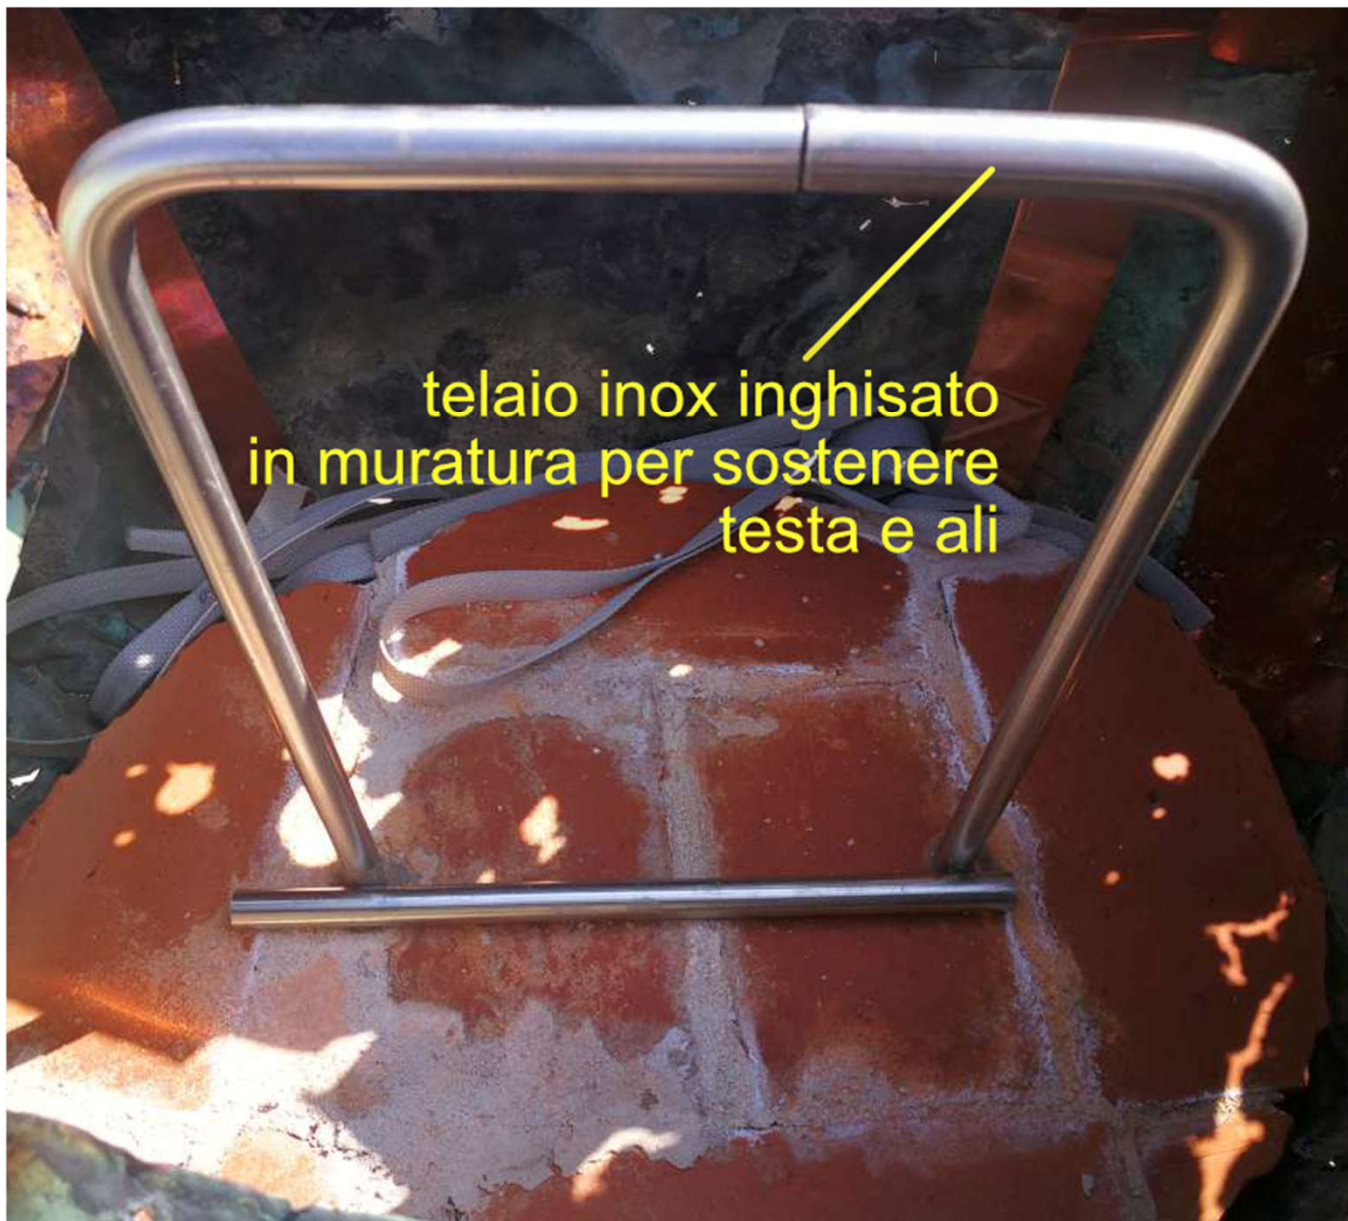
- Decisione di intervenire sul posto;
- Differenza di peso tra lamina di rame e muratura interna (kg contro tonnellate);
- Togliere il peso (muratura) e lasciare la parte leggera (lamiera) – struttura di sostegno per lamiera;
- Lamiera statue esposta al vento durante le lavorazioni;
- Basamento ingrandito soprattutto per il Cristo per spostare indietro il baricentro evitando potenziale rotazione in avanti.

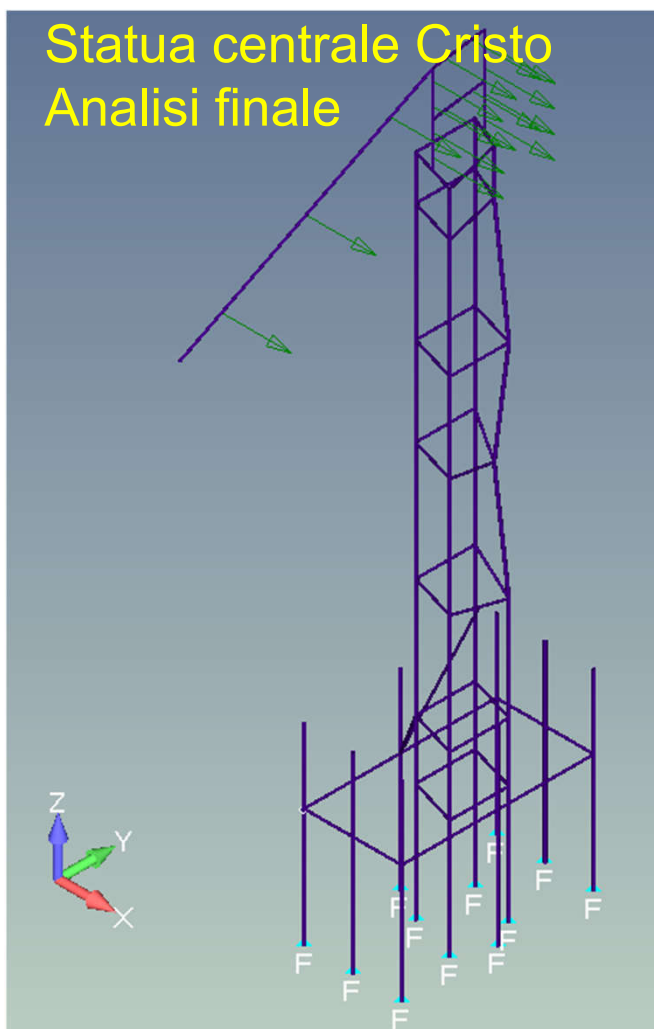
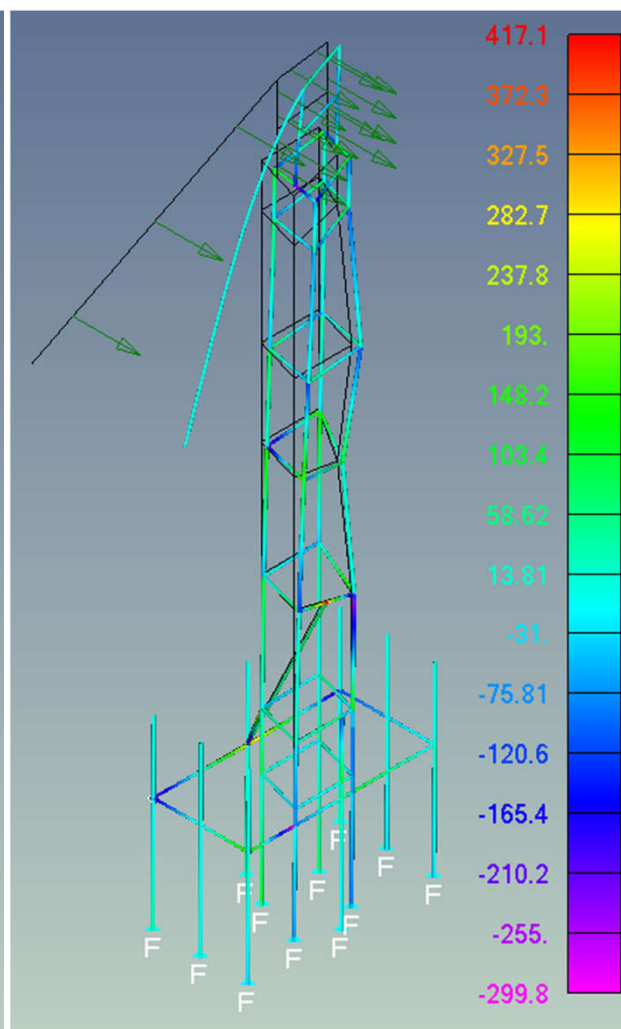
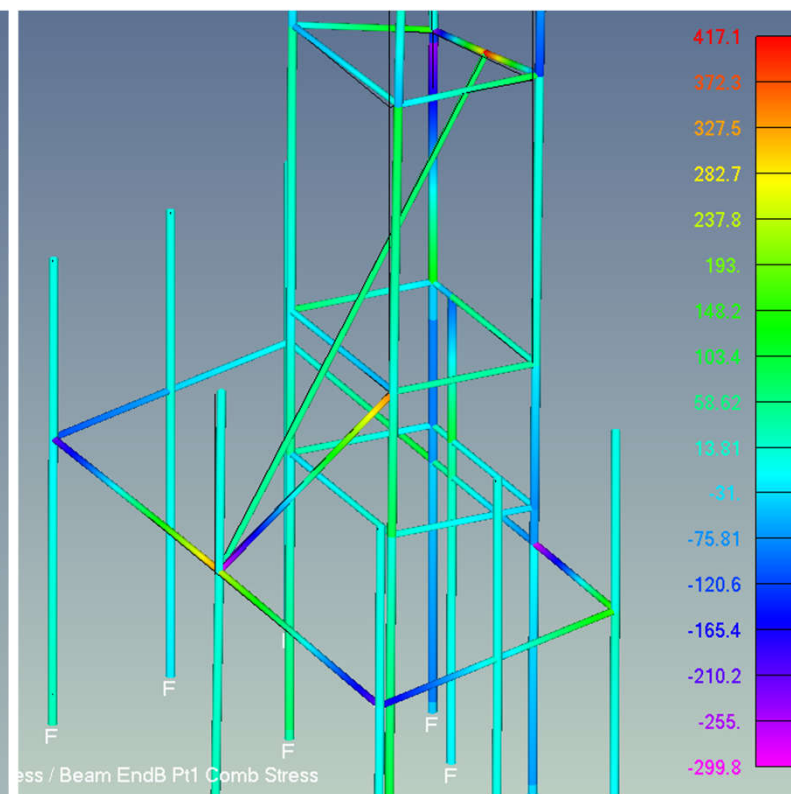
Statua centrale Cristo Analisi finale

- Spostamenti sovradimensionati;
- Valori tensionali di picco all'interno del blocco di muratura quindi trascurabili.
